Observations

Propositions d'aménagement

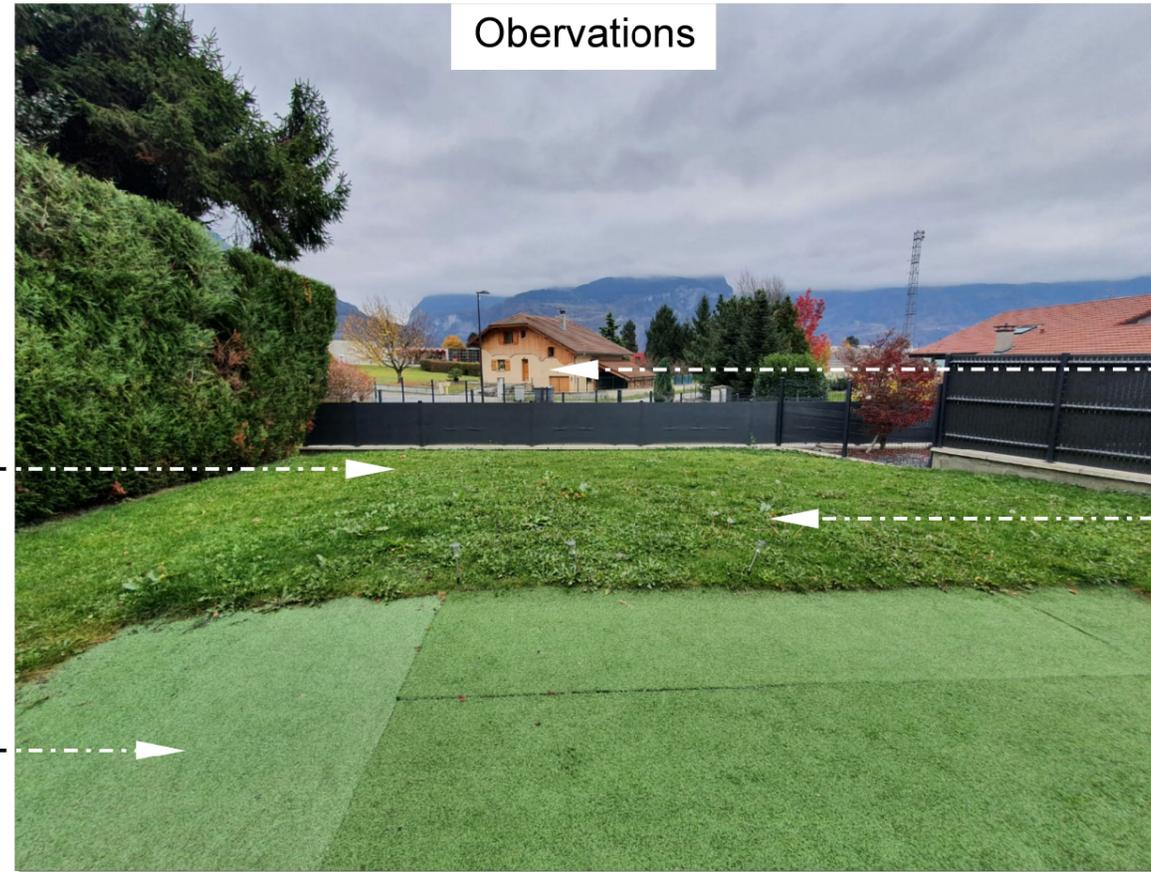
Absence de végétation

Absence de terrasse

Clôture trop basse = vue gênante

Surface pelouse bombée  
Diminution de l'entretien

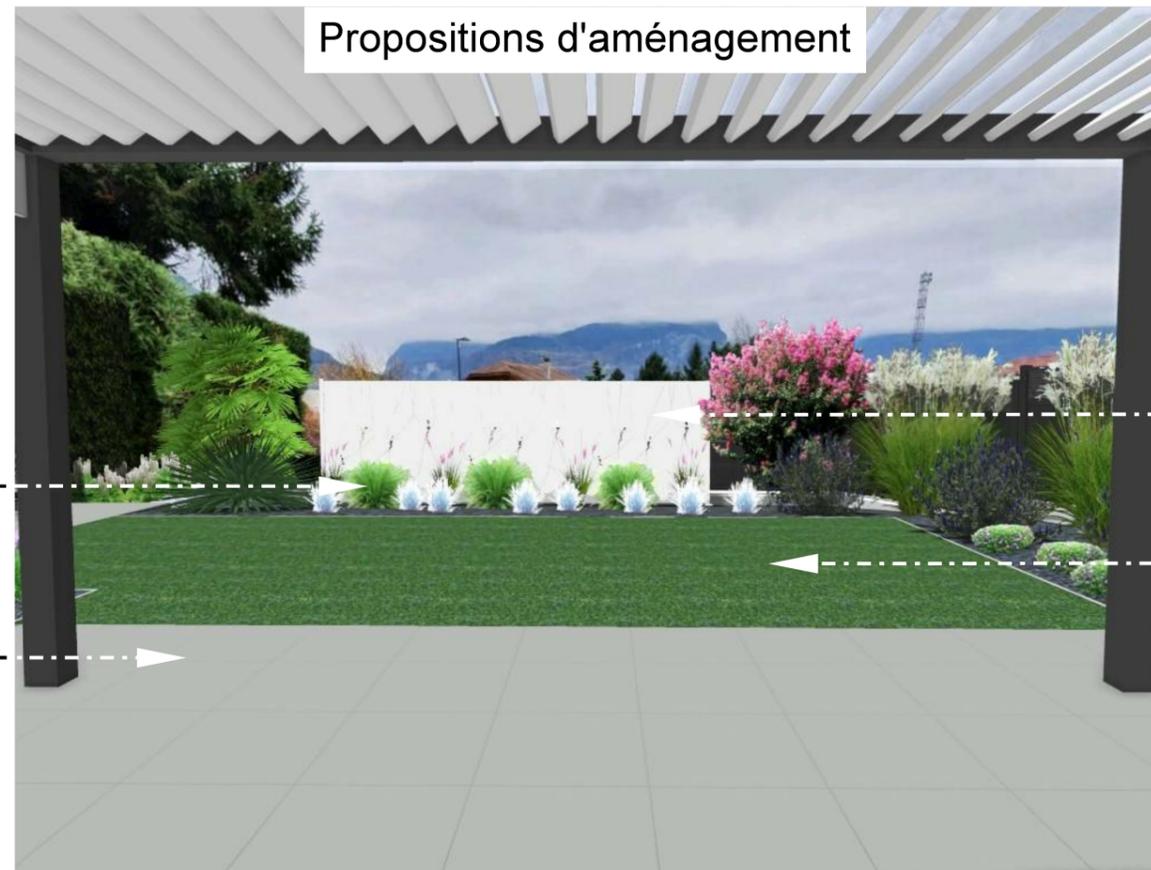
Végétation à faible entretien  
apportant de la couleur

Création d'une terrasse en grés cérame  
sur plots & lambourdes aluminium

Claustras décoratifs dissimulant les vues  
indésirables en offrant un arrière plan au massif

Surface plane  
Gazon synthétique

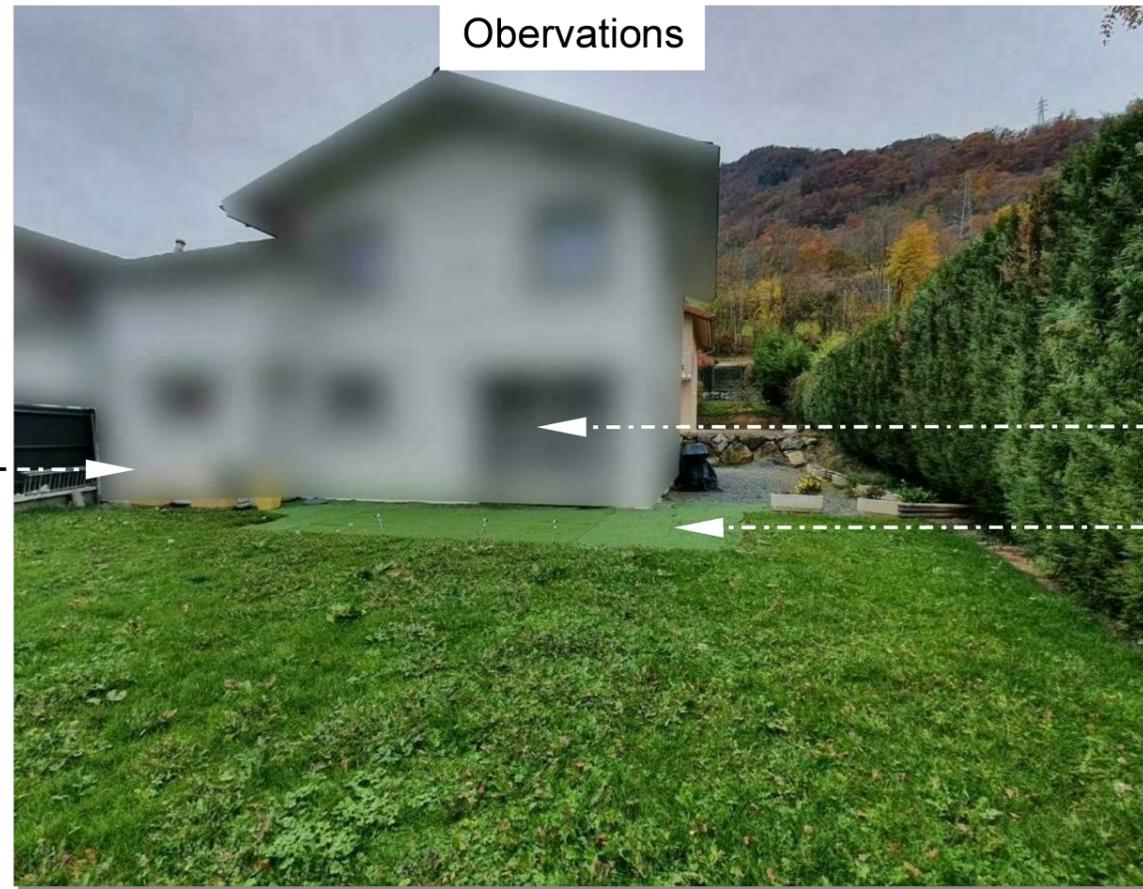
Observations

Souhait client : installer un SPA

Forte exposition : SUD

Absence d'espace repas et salon bas

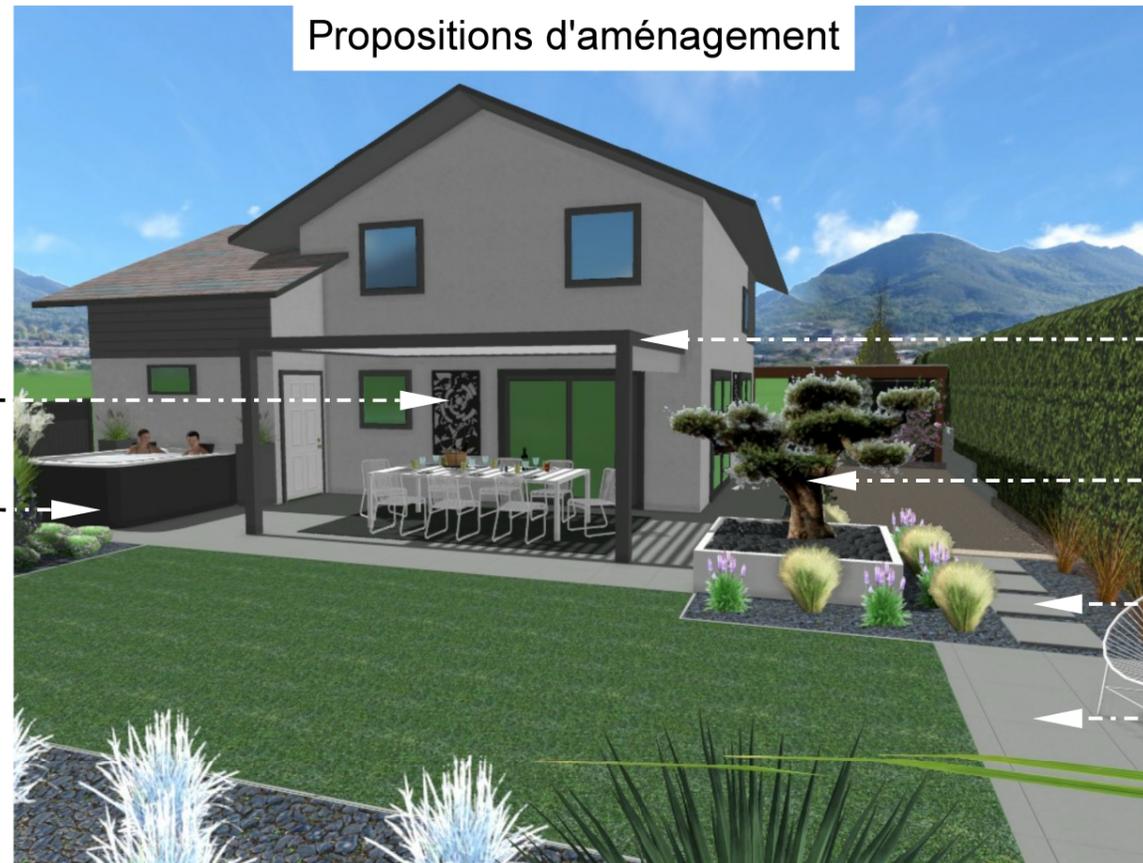
Propositions d'aménagement

Treillis mural décoratif

Insertion d'un SPA

Pergola bioclimatique abritant l'espace repas

Pièce végétale d'exception centrale dans un bac sans fond en aluminium

Liaison en pas japonais insérés dans un massif

Espace détente au soleil couchant

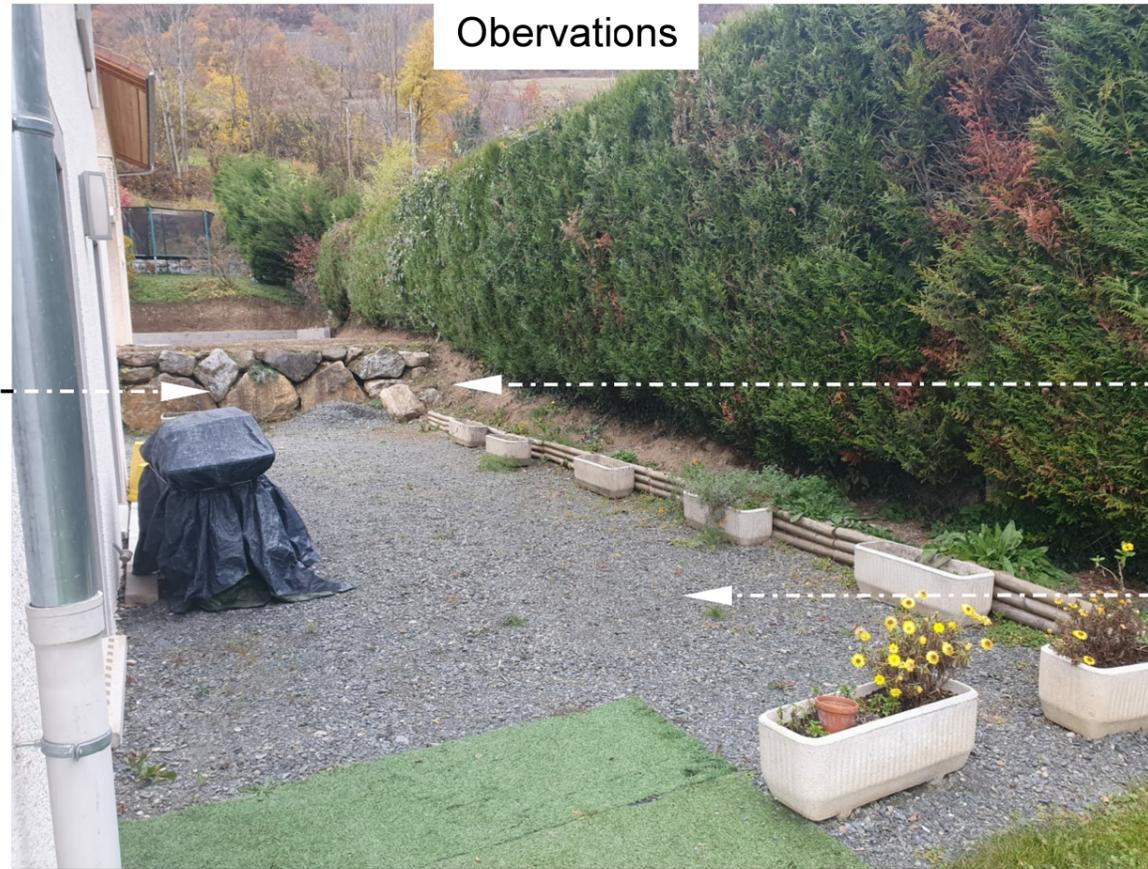
Observations

Absence d'abri voiture ou de rangement

Talus difficile à gérer

Trouver une utilité à cet espace

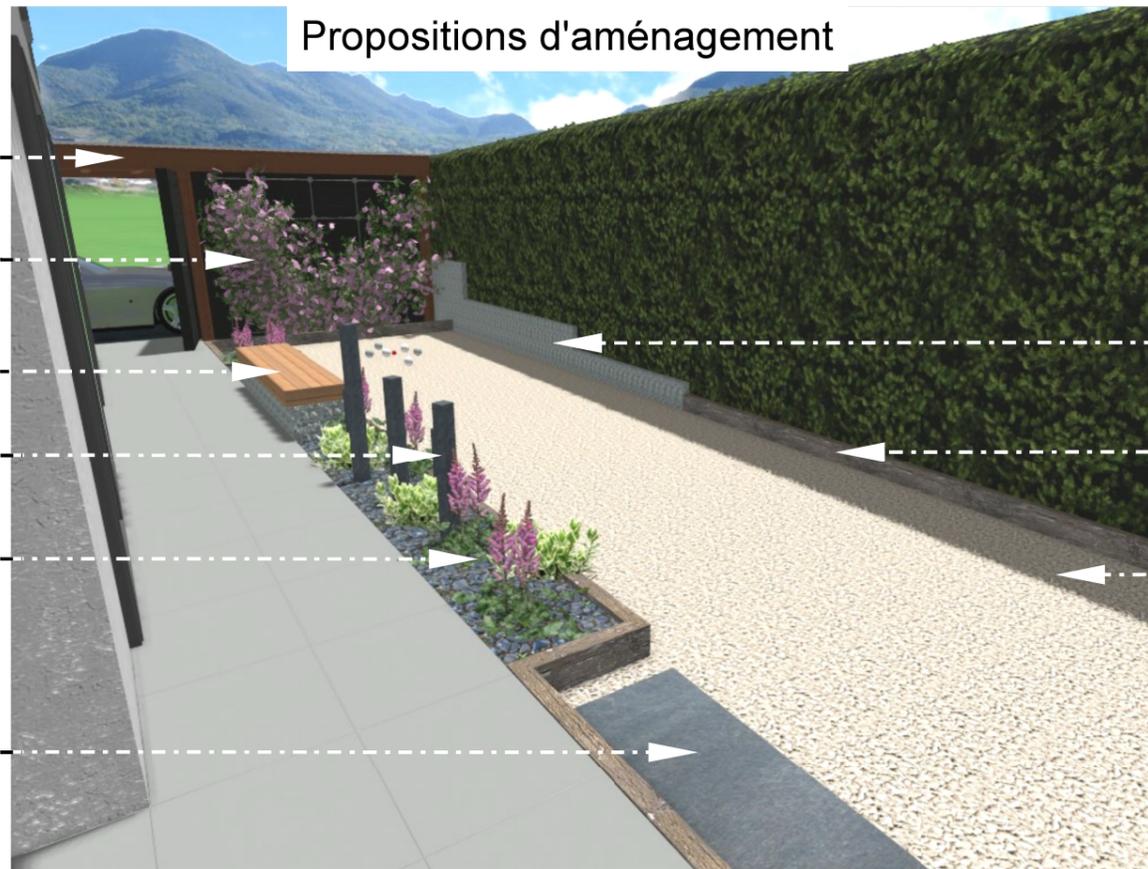
Propositions d'aménagement

Carport avec abri rangement

Plantes grimpantes

Banc gabion avec assise en platelage bois

Piquets en ardoise

Massif d'agrément avec paillage d'ardoise 30/50 mm

Dalle d'ardoise 150 x 50 cm

Soutènement en mur de gabion 20 cm d'épaisseur

Retenue en poutre douglas 140 x 140 mm

Terrain de pétanque
